瑞金市金峰矿业有限公司老安背高岭土矿（一期）

# 水土保持设施验收报告

建设单位：瑞金市金峰矿业有限公司

编制单位：江西益景工程咨询有限公司

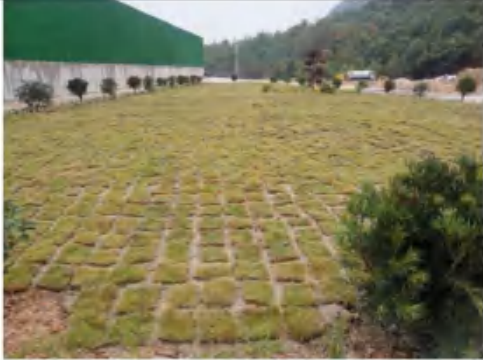
| 监测图片 | 监测分区 | 监测具体 | 监测内容 | 监测方法 |
|---|---|---|---|---|
| | 生产生活管理防治区 | 绿化 | 水土保持措施实施、运行情况调查及水土流失状况分析 | 照相法和无人机遥感 |

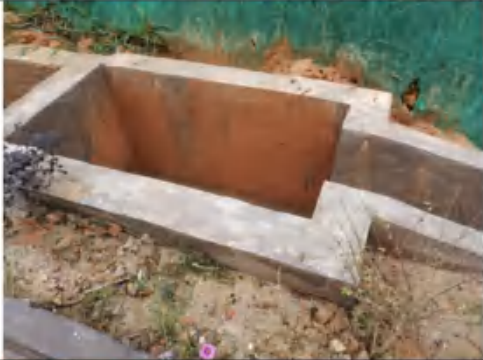
| 监测图片 | 监测分区 | 监测具体 | 监测内容 | 监测方法 |
|---|---|---|---|---|
| | | 沉砂池 | | 沉砂池法 |

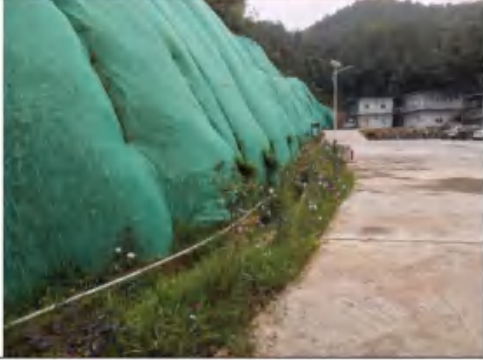
| 监测图片 | 监测分区 | 监测具体 | 监测内容 | 监测方法 |
|---|---|---|---|---|
| | | 边坡 | | 侵蚀沟量测 |

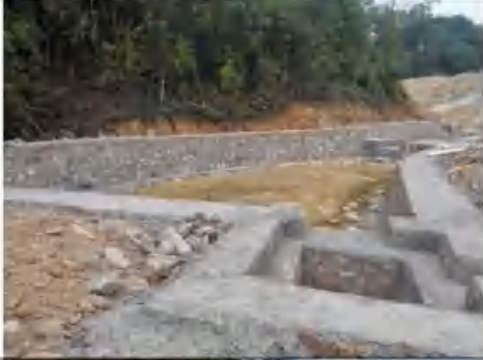
| | 排土场<br>防治区 | 沉淀池 | 水土保持措施实施、运行情况调查及水土流失状况分析 | 沉砂池法 |

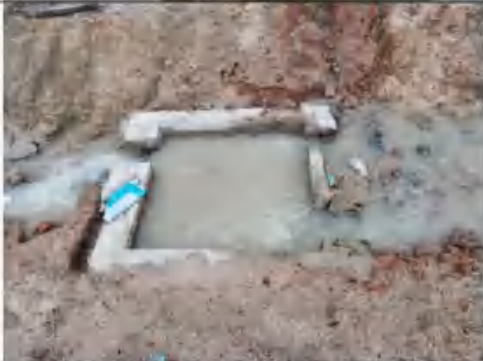
| | 矿山道路防治区 | 排水沟 | 水土保持措施实施、运行情况调查及水土流失状况分析 | 沉砂池法 |

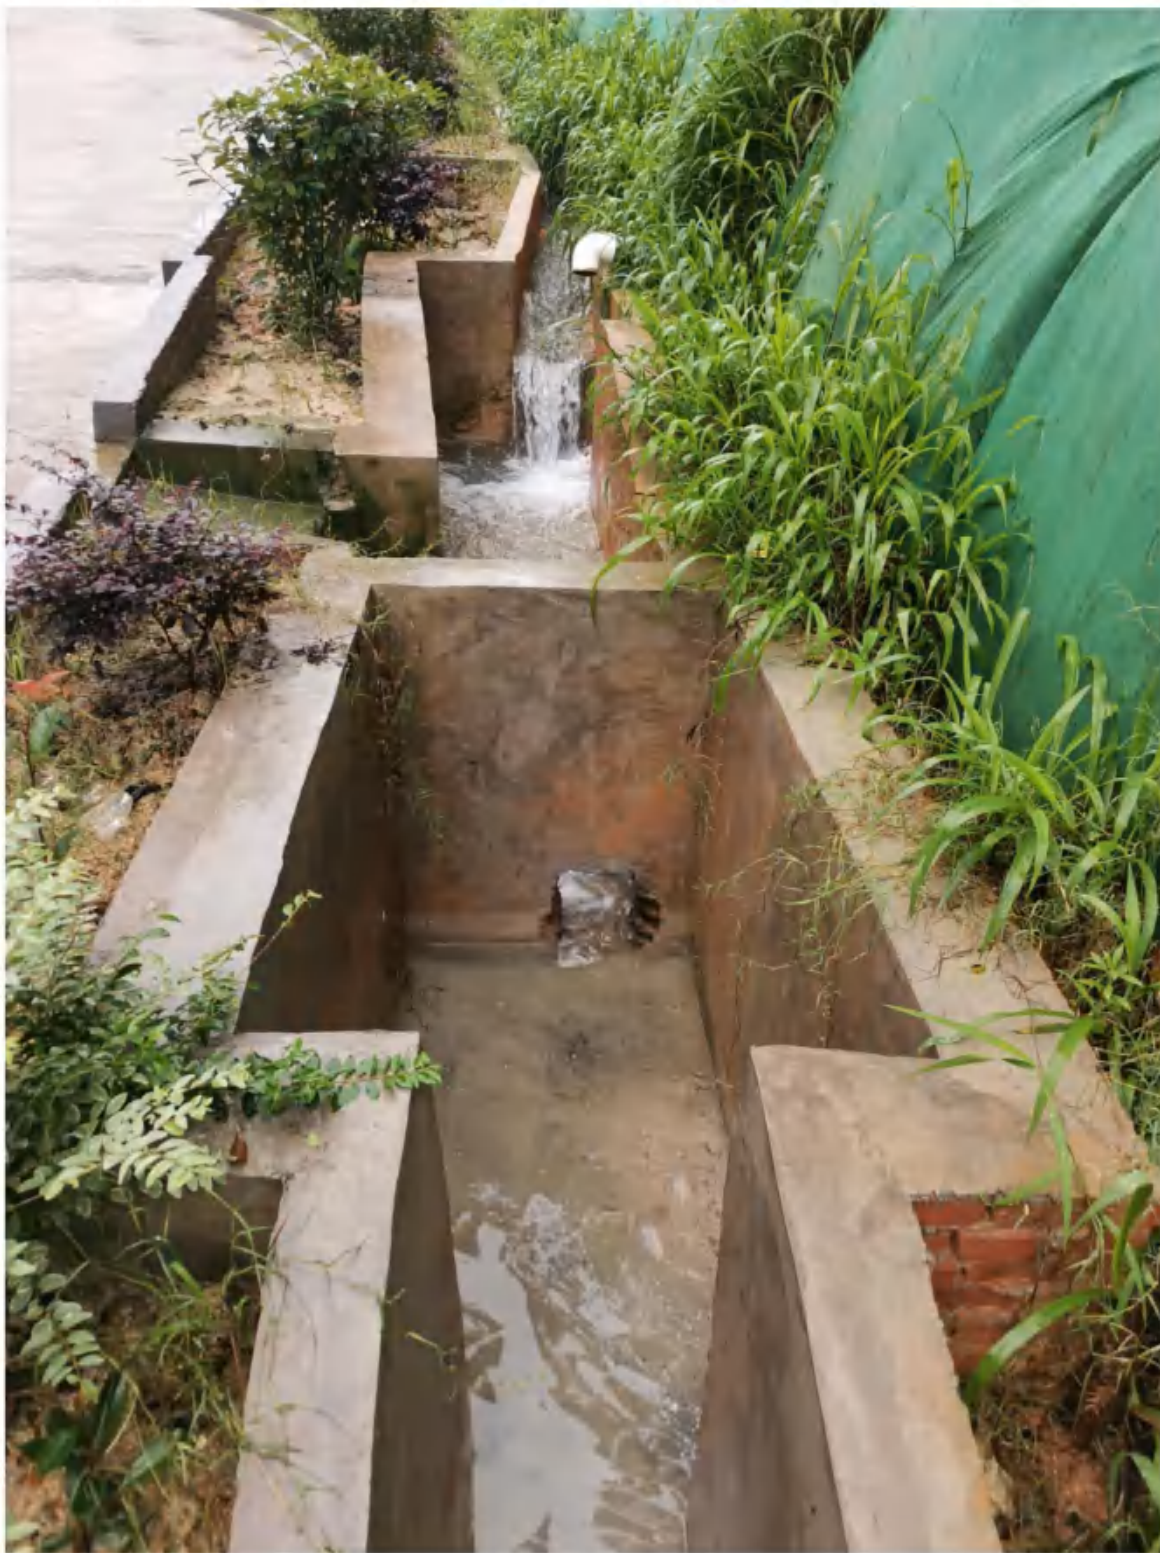
矿山道路区沉砂池

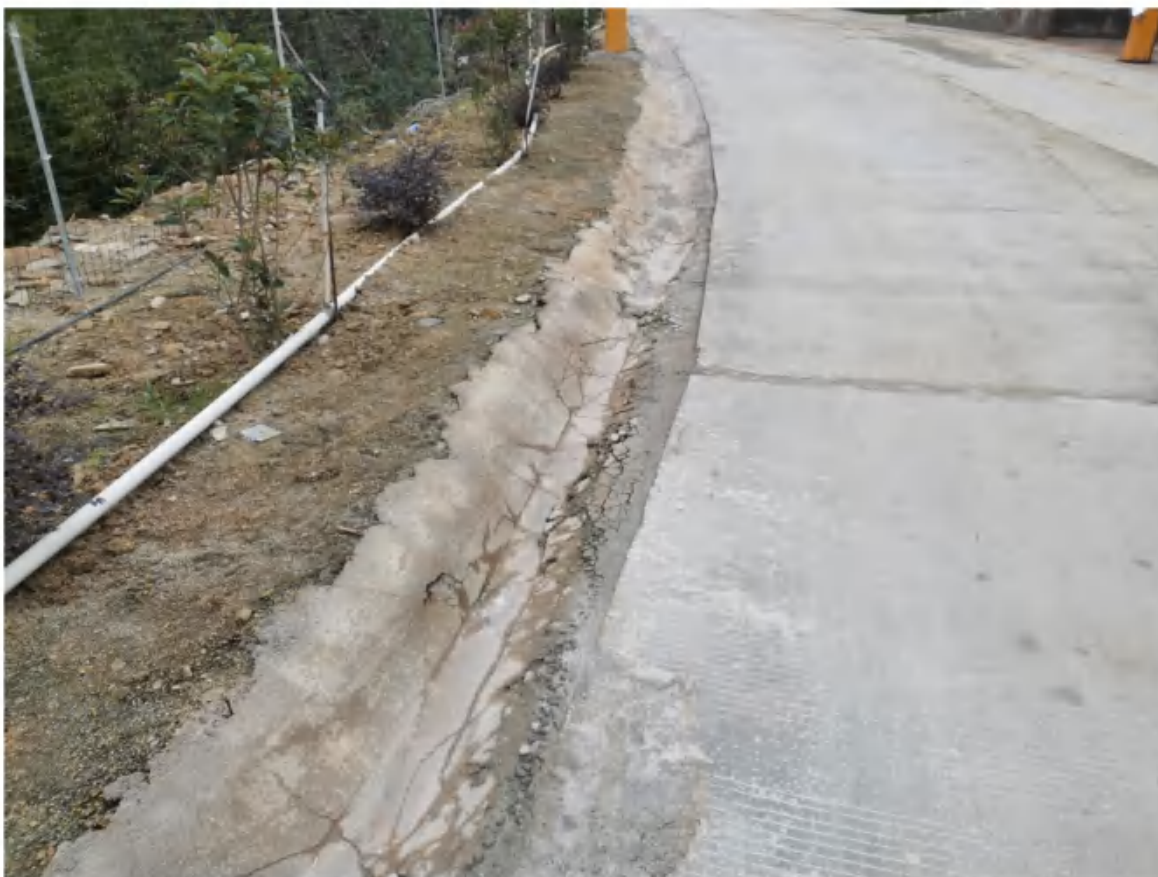
矿山道路区排水设施

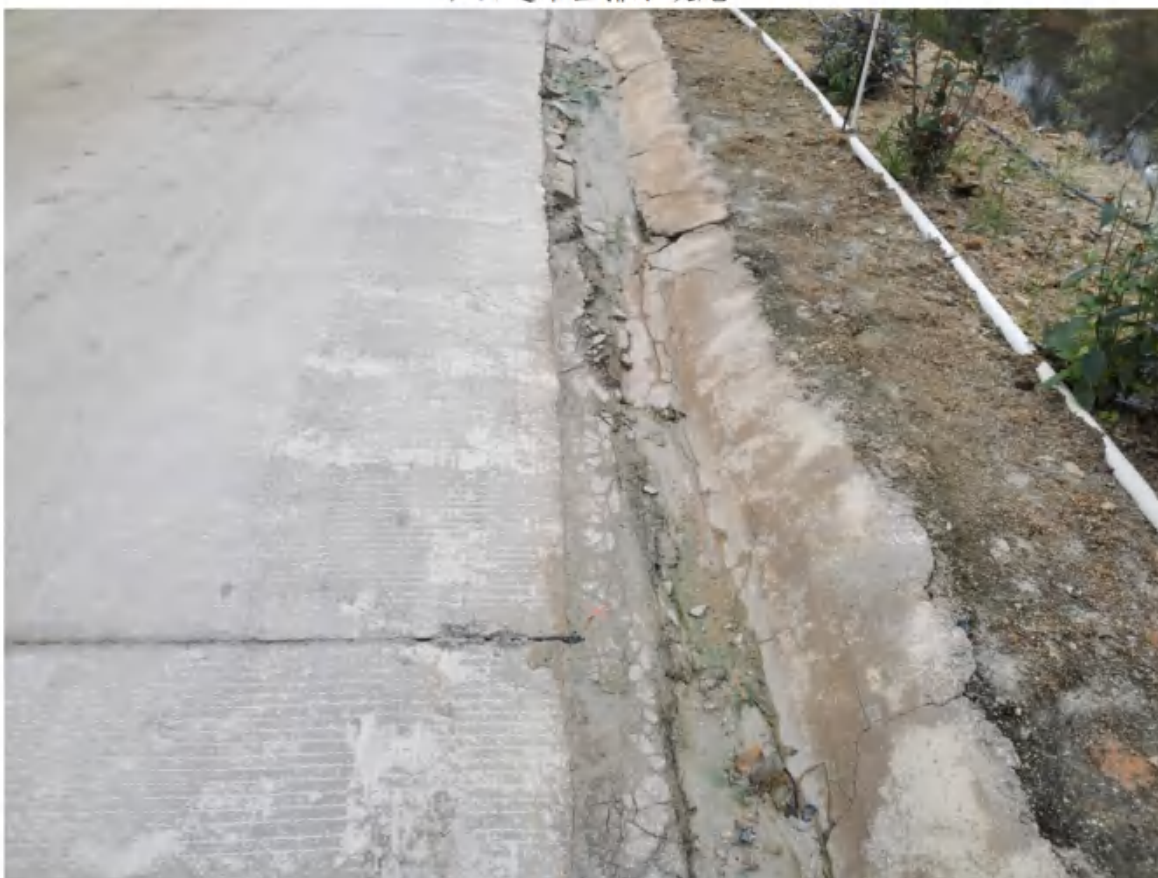
矿山道路区排水设施

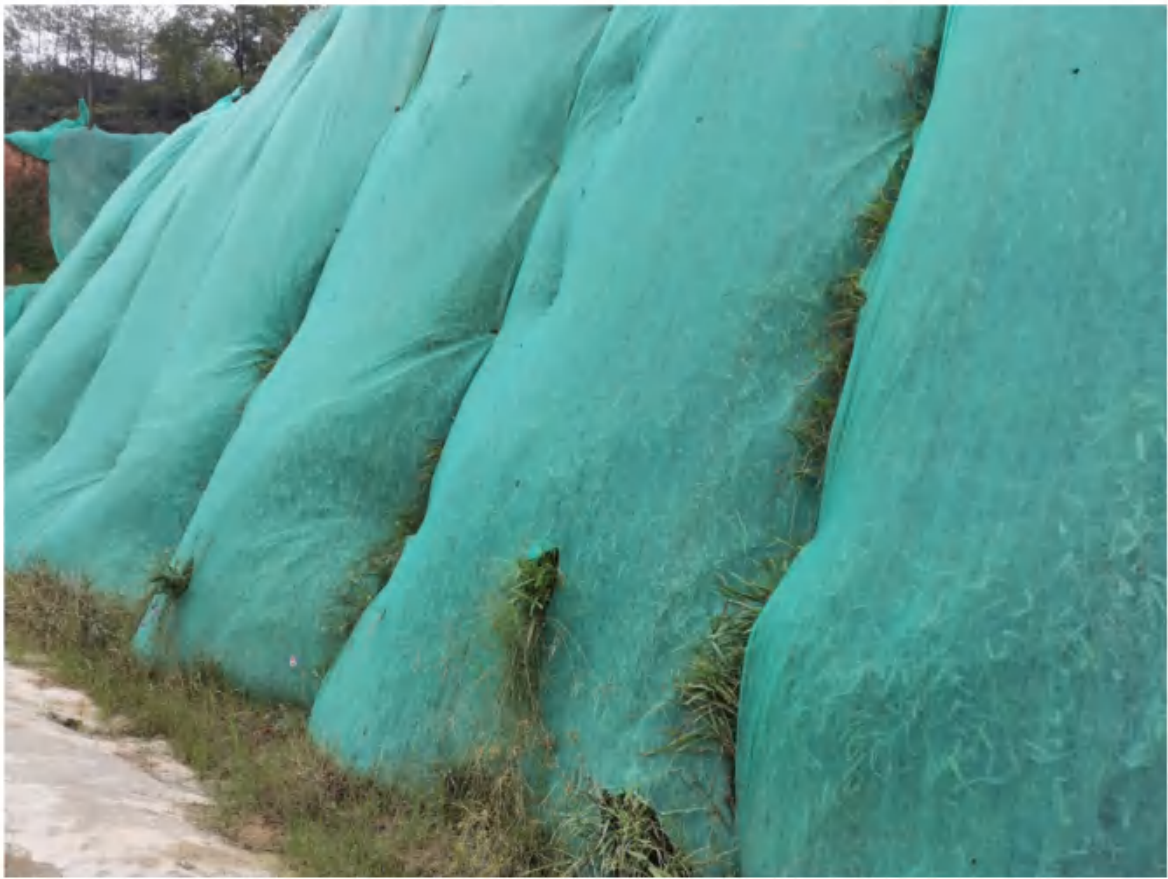
矿山道路区苫布覆盖、种草
