江西晟达石业有限责任公司年加工 10000 立方米  
花岗岩板材项目（原遂川县盛达石材厂年产  
48 万平方米花岗岩板材项目）

# 水土保持方案报告表

建设单位：江西晟达石业有限责任公司

编制单位：赣州市长青源环境科技有限公司

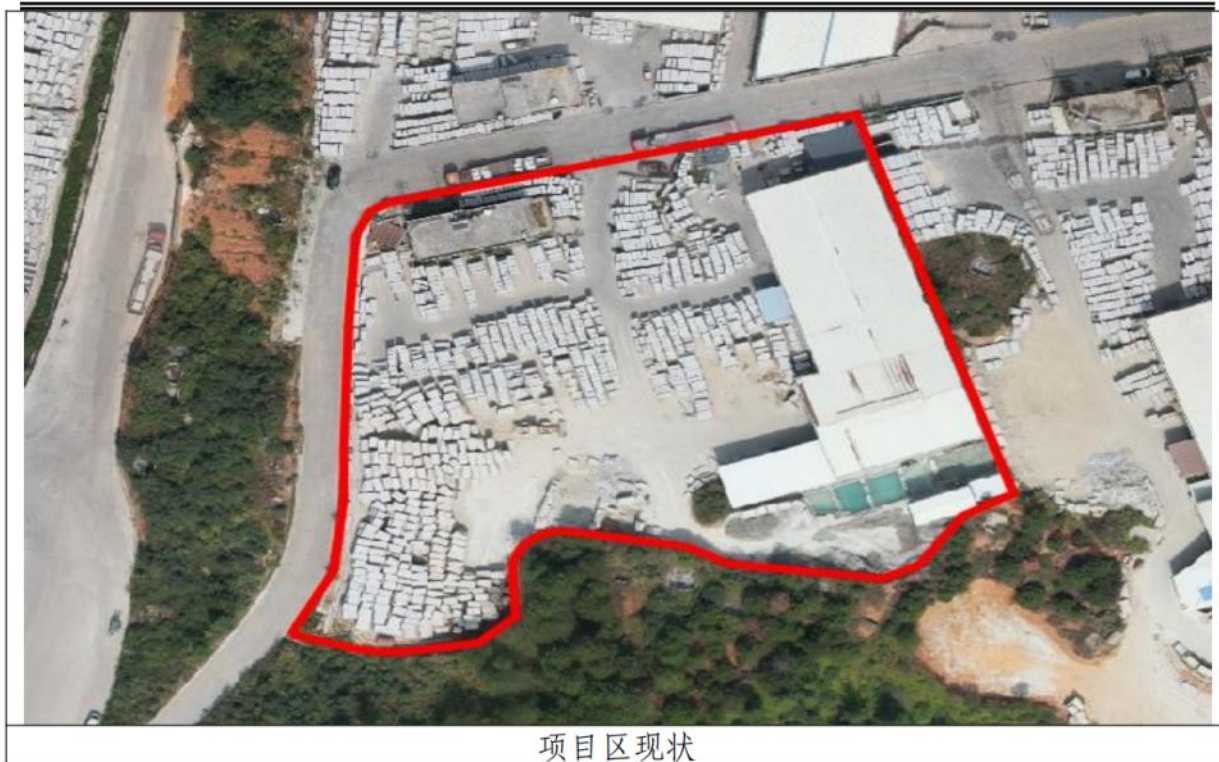
图 1-1 项目区现场照片

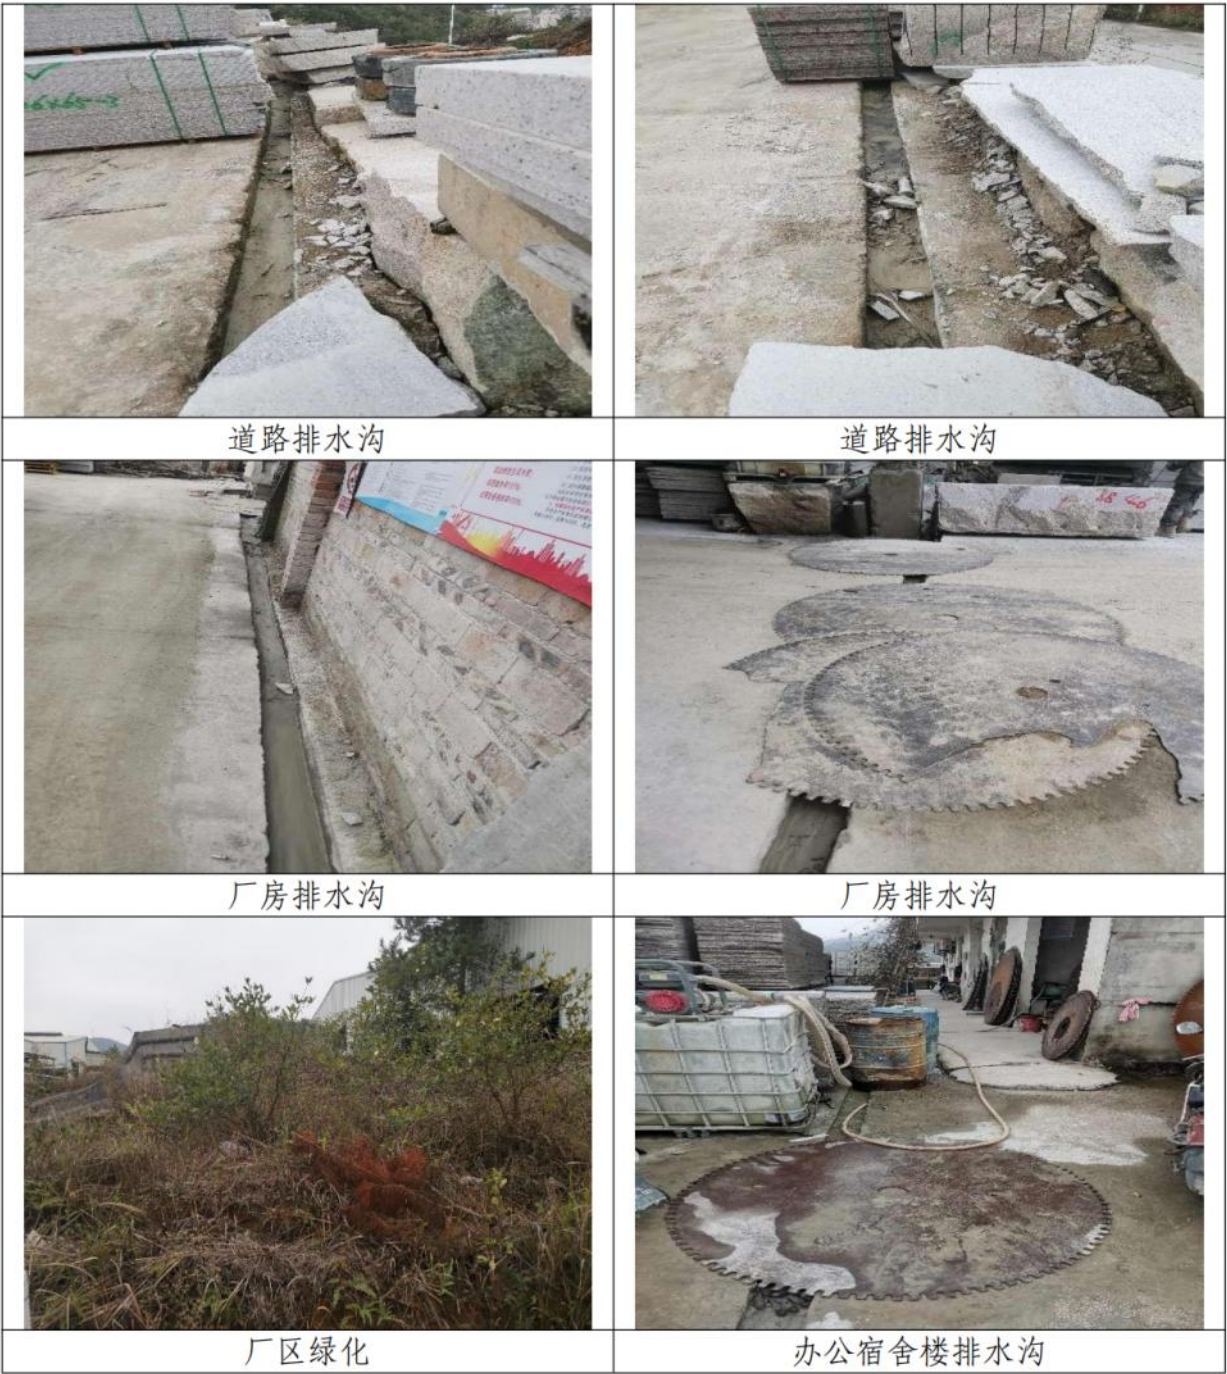
已实施情况：本项目已完成 1#厂房，2#厂房和办公宿舍楼建设，已实施厂房周边、道路和边坡周边排水沟，已实施 200 × 500 排水沟 121m，500 × 500 排水沟 93m，场地平整 0.02hm<sup>2</sup>，厂区绿化约 0.02hm<sup>2</sup>；边坡暂未进行喷播植草，应及时实施相应措施。

图 2-1 水土保持措施图片

项目区排水设施包括道路一侧排水沟、办公宿舍楼和厂房周边排水沟等，路面雨水流至排水沟内，进入排水沟后集中排入项目北侧及西南侧现有市政排水沟渠。主体工程设计排水沟采用砖砌结构，分为两种断面形式，厂房周边为排水沟 I 型，深 50cm，宽 20cm，边厚为 12cm，底部浇筑 10cmC20 砼；道路及边坡一侧为排水沟 II 型，深 50cm，宽 50cm，边厚为 12cm，底部浇筑 10cmC20 砼。

200 × 500 排水沟共设置 121m，500 × 500 排水沟共设置 93m。
