遂川县闽盛石材厂年产 45 万平方米花岗岩板材项目

水土保持方案报告表

建设单位：遂川县闽盛石材厂
编制单位：赣州市长青源环境科技有限公司
2022 年 12 月

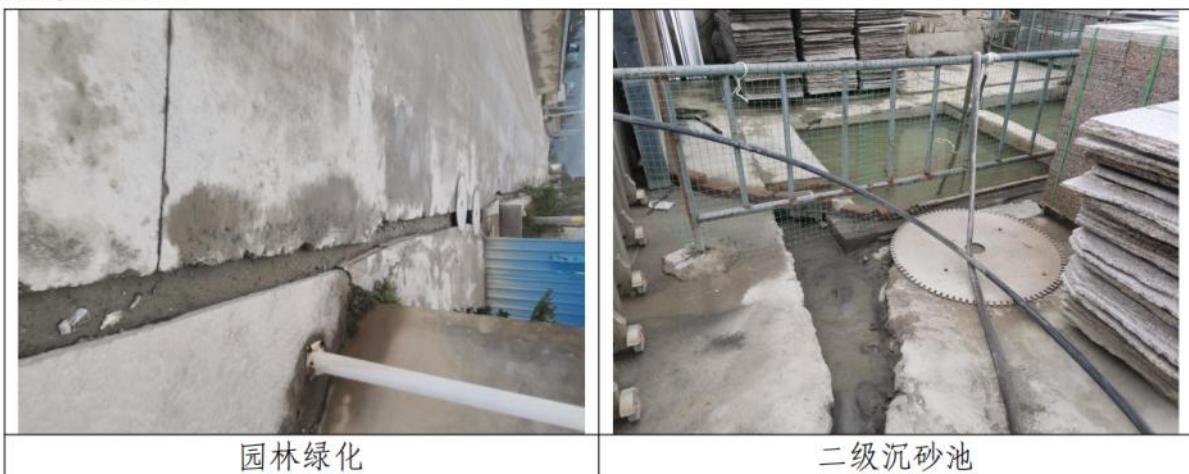
**图 2-1 水土保持措施图片**

(3) 已实施情况：本项目已完成排水沟和二级沉砂池，已实施排水沟 420m 和二级沉砂池 1 座。

项目区排水设施包括厂房周边和项目南侧坡脚处排水沟等，路面雨水流至排水沟内，进入排水沟后集中排入项目北侧园区道路现有雨水管网。主体工程设计排水沟采用混凝土结构，厂房周边为排水沟，深 15cm，宽 15cm，边厚为 5cm。排水沟共设置 420m。

②主体工程设计在排水沟末端设置二级沉砂池沉降泥沙，池身砌筑厚度为标准 24 墙，池底底面砌筑厚度为 12cm；池底底部铺筑 10cm 的碎石垫层；池厢内侧采用 M10 水泥砂浆抹面，抹面厚度为 2cm。沉沙池采用矩形断面。经计算得二级沉砂池单座池厢长度、宽度、深度为 4.0×2.0×1.5m。沉砂池共布设 1 座。
